NOTIZIARIO N. 28

“BOCCHETTONI O NON BOCCHETTONI” SERVONO? QUESTO E' IL DILEMMA, MA SOLO PER QUALCUNO

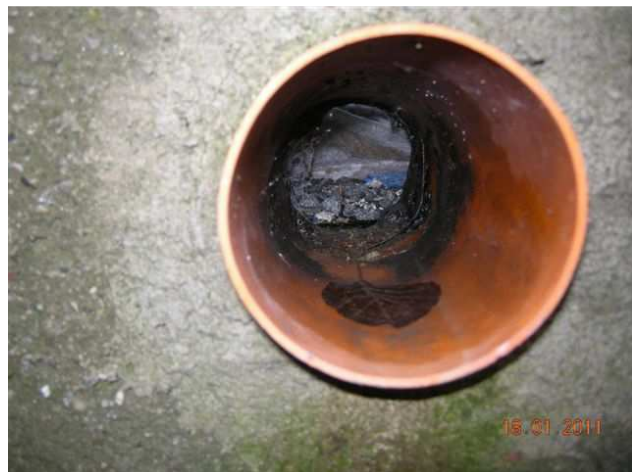
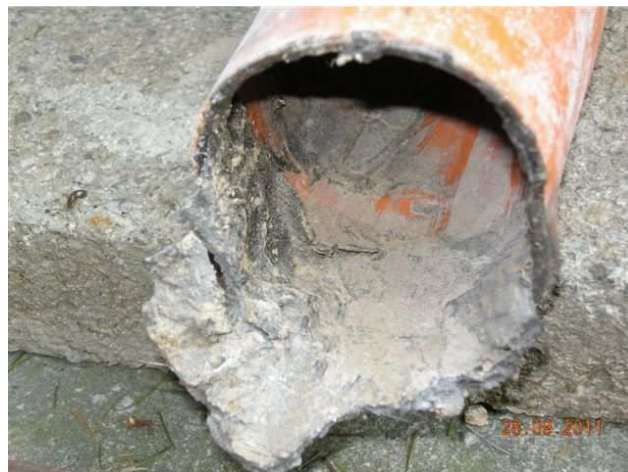
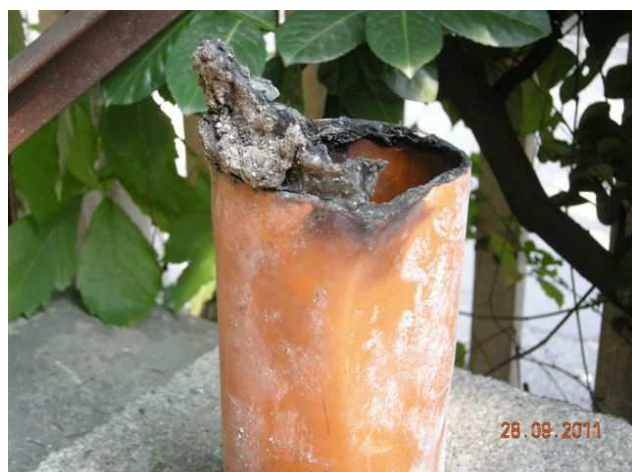
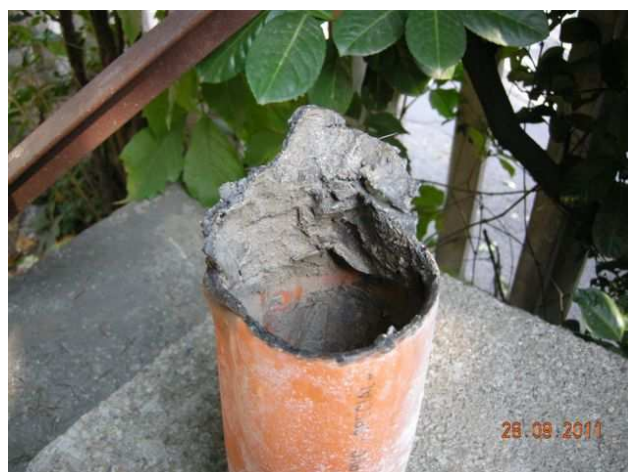
NUOVO MODELLO DI BOCCHETTONE DI SCARICO

Basta “saldare” il confinamento impermeabilizzativo ad un normalissimo tronchetto di tubazione, in questo caso, di P.V.C. e il “gioco è fatto” (più elementare di così si muore).

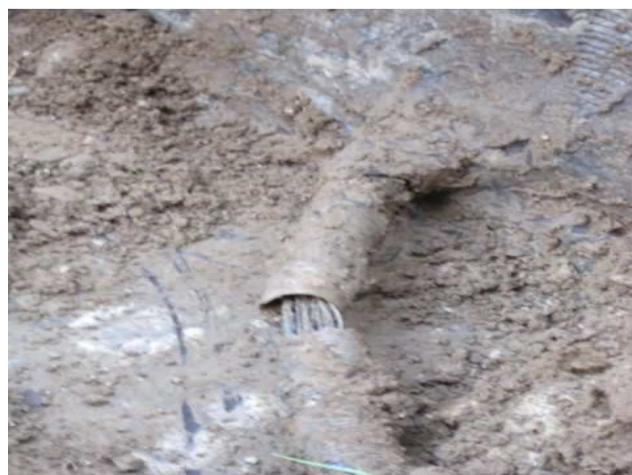
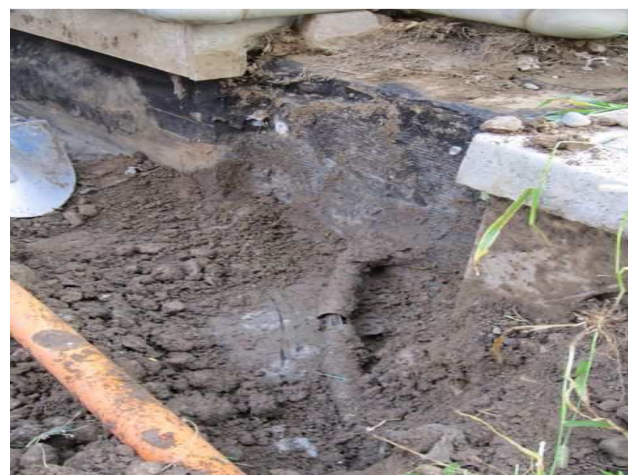
RACCORDO TRA CAVIDOTTO IMPIANTI E NUOVO CONFINAMENTO IMPERMEABILIZZATIVO

E adesso guardatevi la documentazione fotografica allegata e meditate, meditate, e soprattutto pensate a come può essere l'animo di quelle persone che si sono ritrovate ad aver speso decine di migliaia di Euro per ritrovarsi, subito dopo, ad avere problematiche infiltrative ben peggiori di quella che lamentavano prima della suddetta serie di interventi di ripristino puntuale. Questo è solo una sola delle “chicche” realizzative che sono state per ora accertate. Se avete pazienza, aspettate il notiziario che dedicherò a questa mia non ultima esperienza, nel frattempo, giusto per lasciarvi un po' in “suspense”, vi allego, come ultima documentazione fotografica, quella raffigurante la metodologia con cui è stato ricordato il nuovo confinamento impermeabilizzativo con un cavidotto impianti. Guardatela bene e sappiatemi dire se una siffatta metodologia non è da considerarsi demenziale, tenuto conto che la posizione della cassetta e/o scatola di derivazione, a cui il cavidotto era direttamente collegato era posta all'esterno, appena sopra il tubo del gas, che si intravede nel-

la parte superiore della seconda fotografia. Forse era necessario essere dotati di una laurea alla Sorbona per capire che forse era meglio posizionare il suddetto cavidotto all'esterno anziché fargli attraversare il confinamento impermeabilizzativo per ben due volte, una in entrata e l'altra in uscita.
