NOTIZIARIO TECNICO N. 20

“Anomalie progettuali – parte prima”

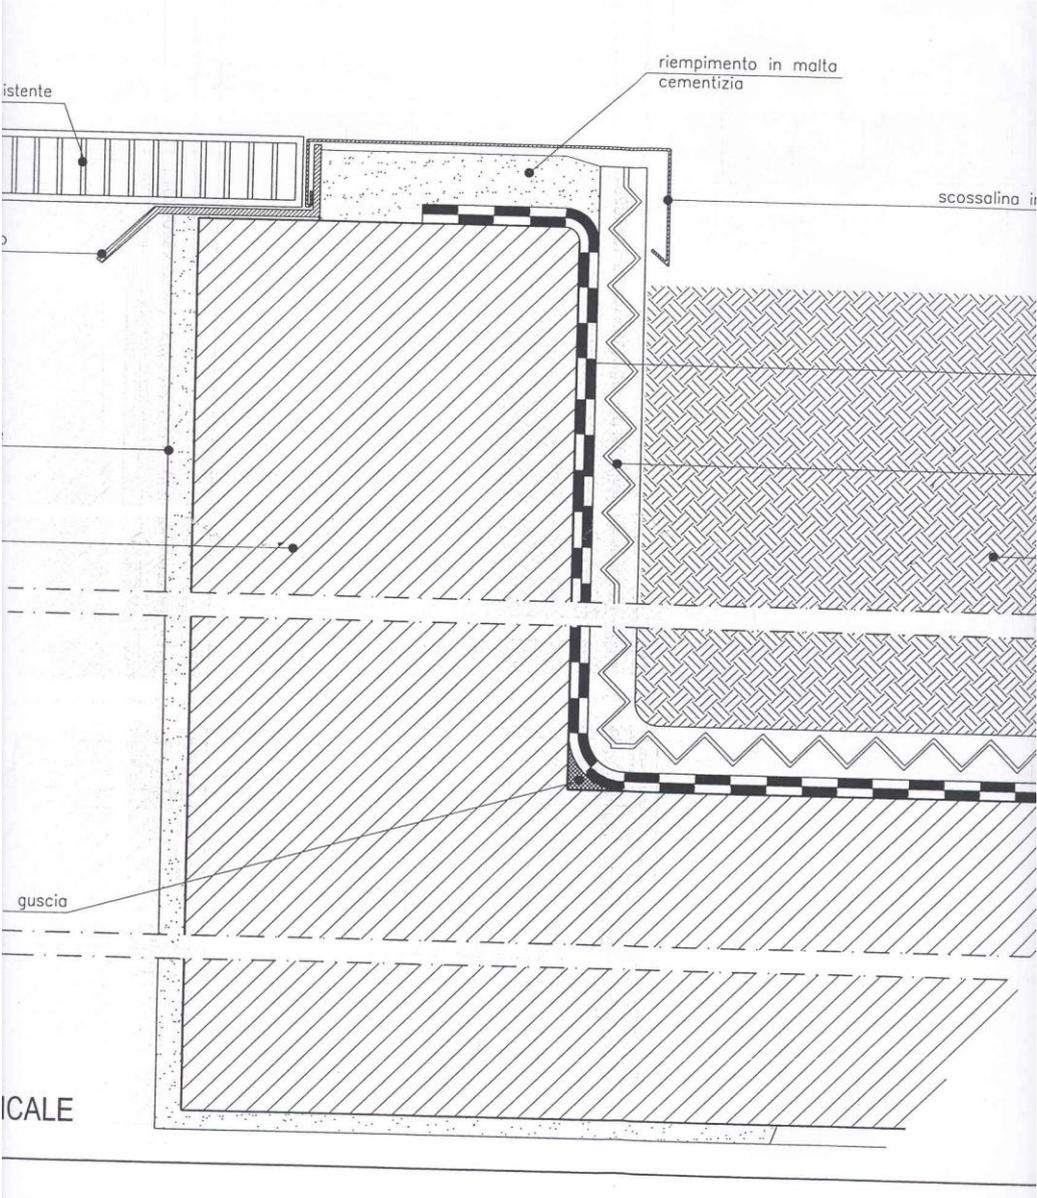
Dettaglio n° 1

Mi è stata inviata copia di questi due dettagli esecutivi inerenti il ripristino di una copertura di un corpo box interrato destinata in parte a giardino e in parte a percorsi pedonali e carrai, per esaminarli ed eventualmente sollevare delle note critiche. Orbene questo non vuol essere un esame né tanto meno un test di capacità o un quiz a premi, ma per solo coloro che lo vorranno e senza impegno da parte mia di una risposta immediata, semplicemente una verifica delle proprie capacità di analisi nell'individuare quelle che potrebbero essere le anomalie chiaramente a livello impermeabilizzativo che caratterizzano questi due particolari. Io ho individuato in entrambi i dettagli 6 anomalie di carattere realizzativo di cui una parte potrà essere, in un prossimo futuro, sicuramente fonte di problematiche infiltrative e Voi? Per chi volesse attendo sua eventuale risposta.
